PROGETTO DI RESTAURO DELLE PITTURE MURALI DI SALA FETONTE DEL COMPLESSO PANCIATICHI COVONI

**PALAZZO COVONI- SEDE DEL CONSIGLIO REGIONALE DELLA TOSCANA
Via Cavour 4- Firenze**

PALAZZO COVONI
Vano COV1-10 Sala Fetonte
Stato di rilievo

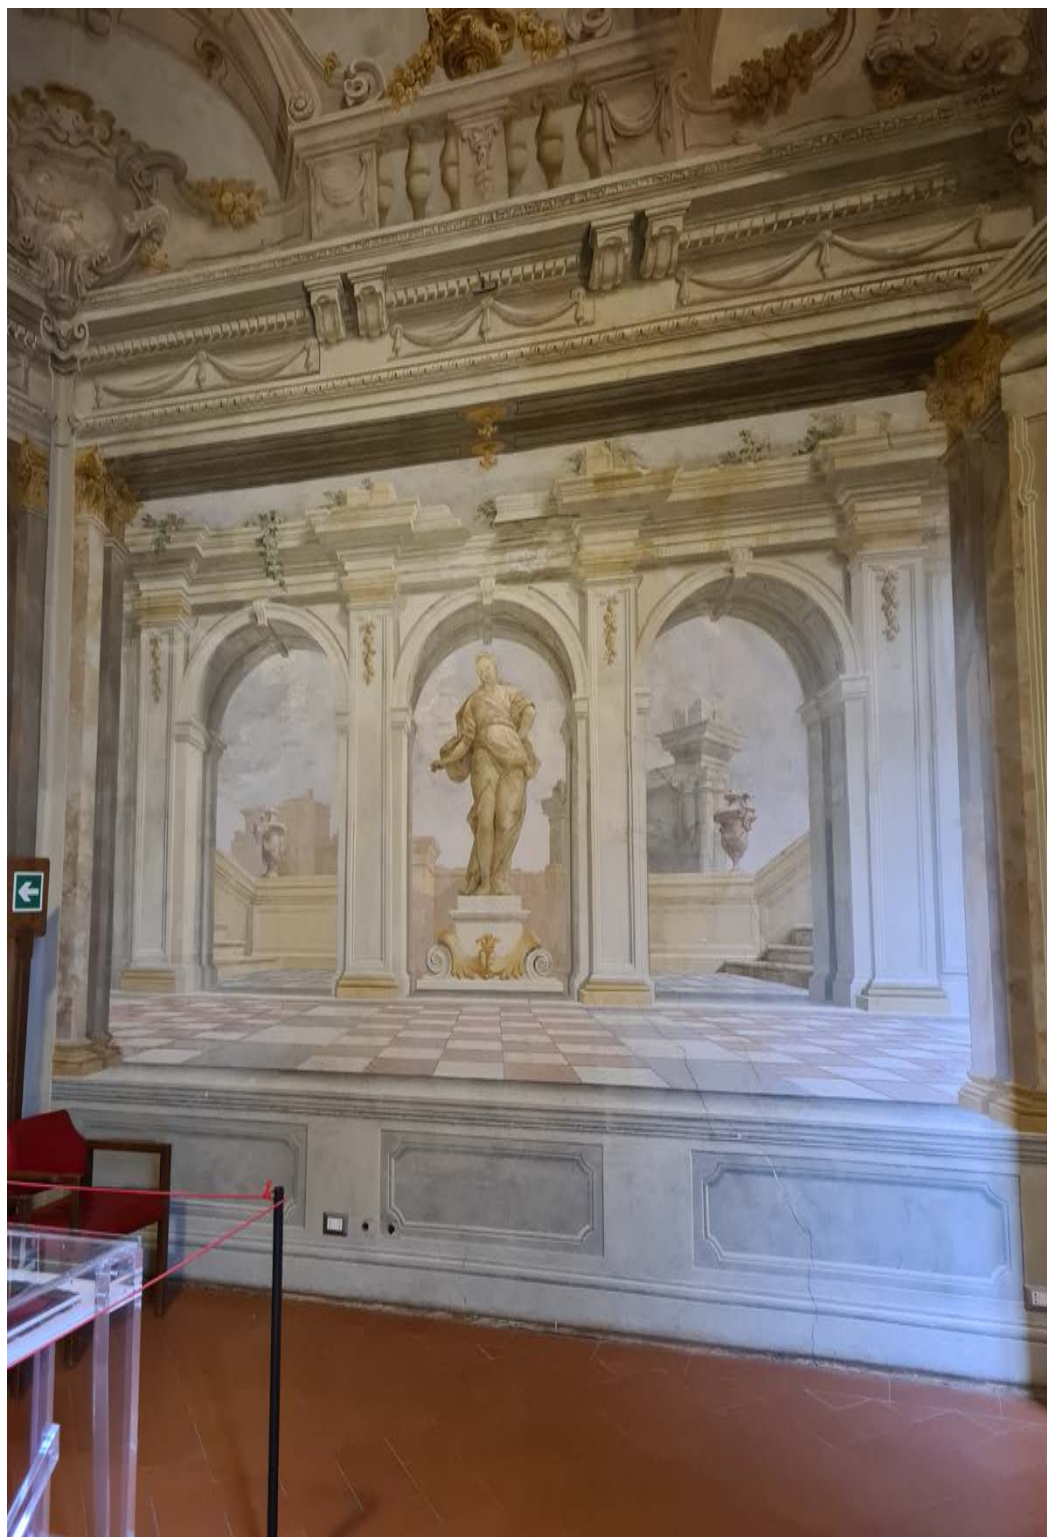
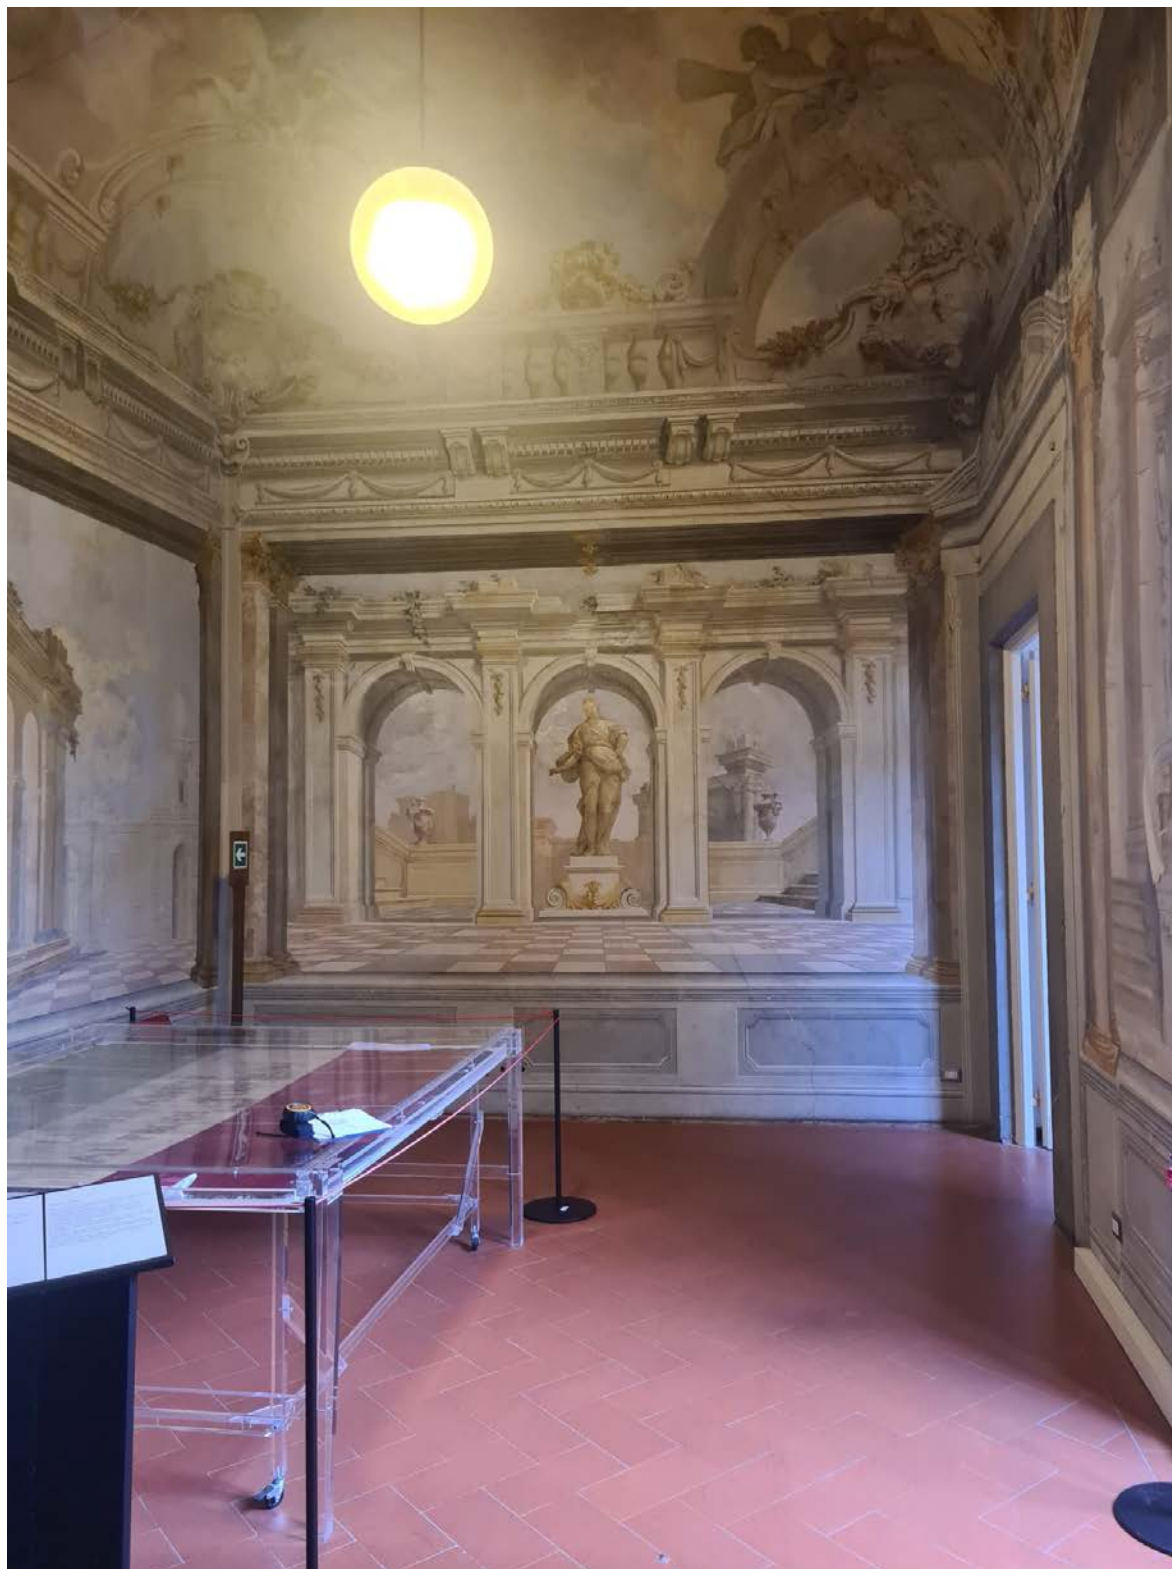
PARETE A

La parte centrale della parete A presenta inoltre un'importante crepa longitudinale che si sviluppa dall'alto in basso causata probabilmente da un dissesto statico strutturale dell'edificio così come sono presenti importanti crepe a partire dagli angoli d'impostazione della volta verso la parte centrale. Le infiltrazioni

Si segnala che la Sala Fetonte è stata oggetto nel 2015 di un pronto intervento. In tale occasione è stato ritenuto necessario intervenire urgentemente sulla parete A-Nord, trattandosi di superfici decorate e di un vano di passaggio, per fermare le parti di intonaco pericolanti e preservare le decorazioni risalenti alla prima metà del '700. Dopo aver verificato lo stato, sono state rimosse le porzioni di intonaco non recuperabili, individuate in un'area decorata con un semplice filetto grigio scuro. Si è proceduto alla pulizia della superficie e alla sigillatura delle fessurazioni con grassello di calce. Successivamente, è stata integrata la superficie rimosso con materiali identici all'originale e sono stati ripristinati i filetti e il fondo grigio con colori reversibili come gli acquerelli, per armonizzare cromaticamente con i decori circostanti. Infine, nelle

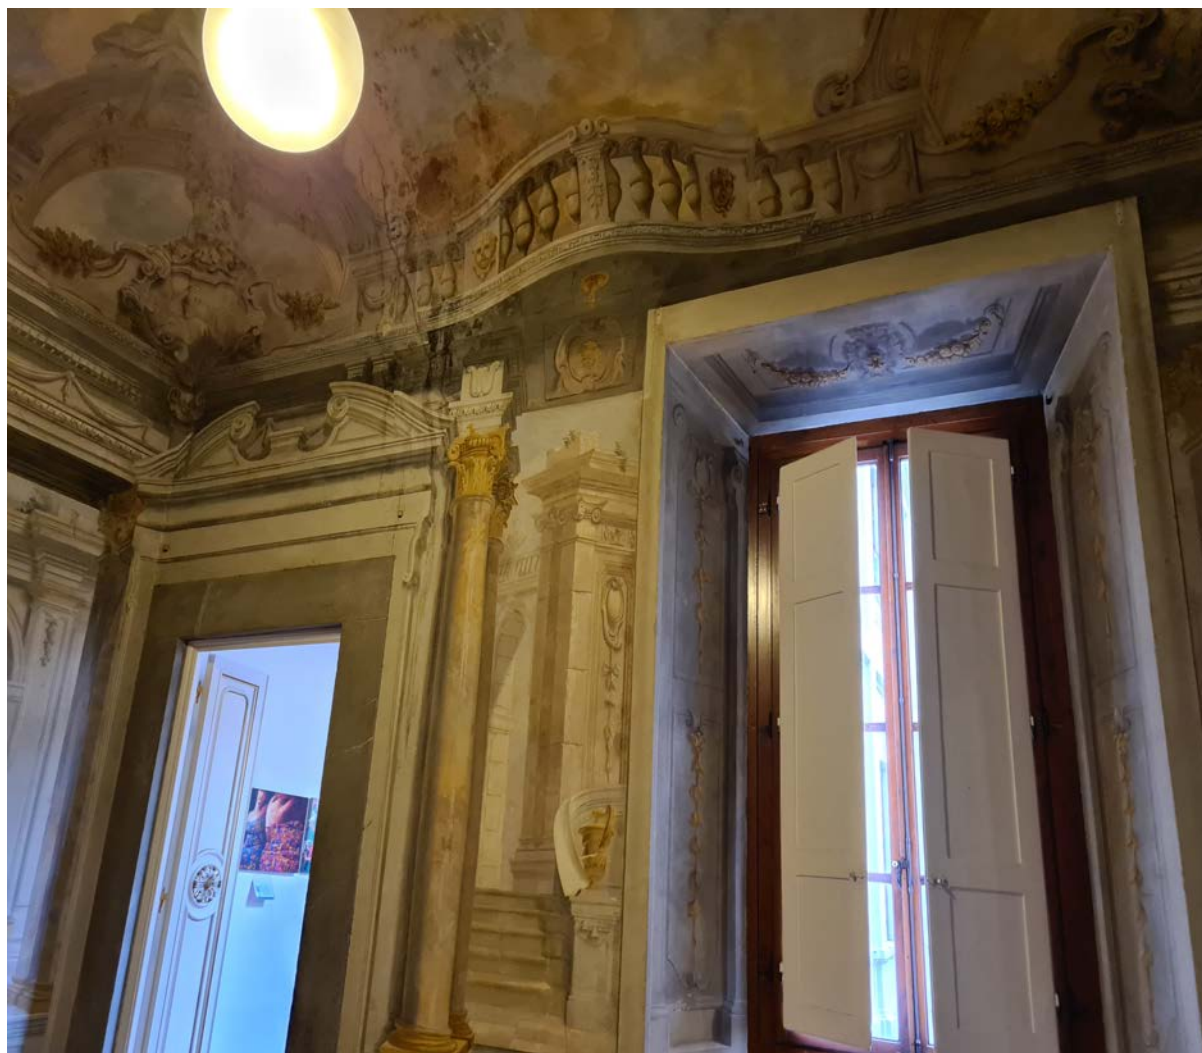
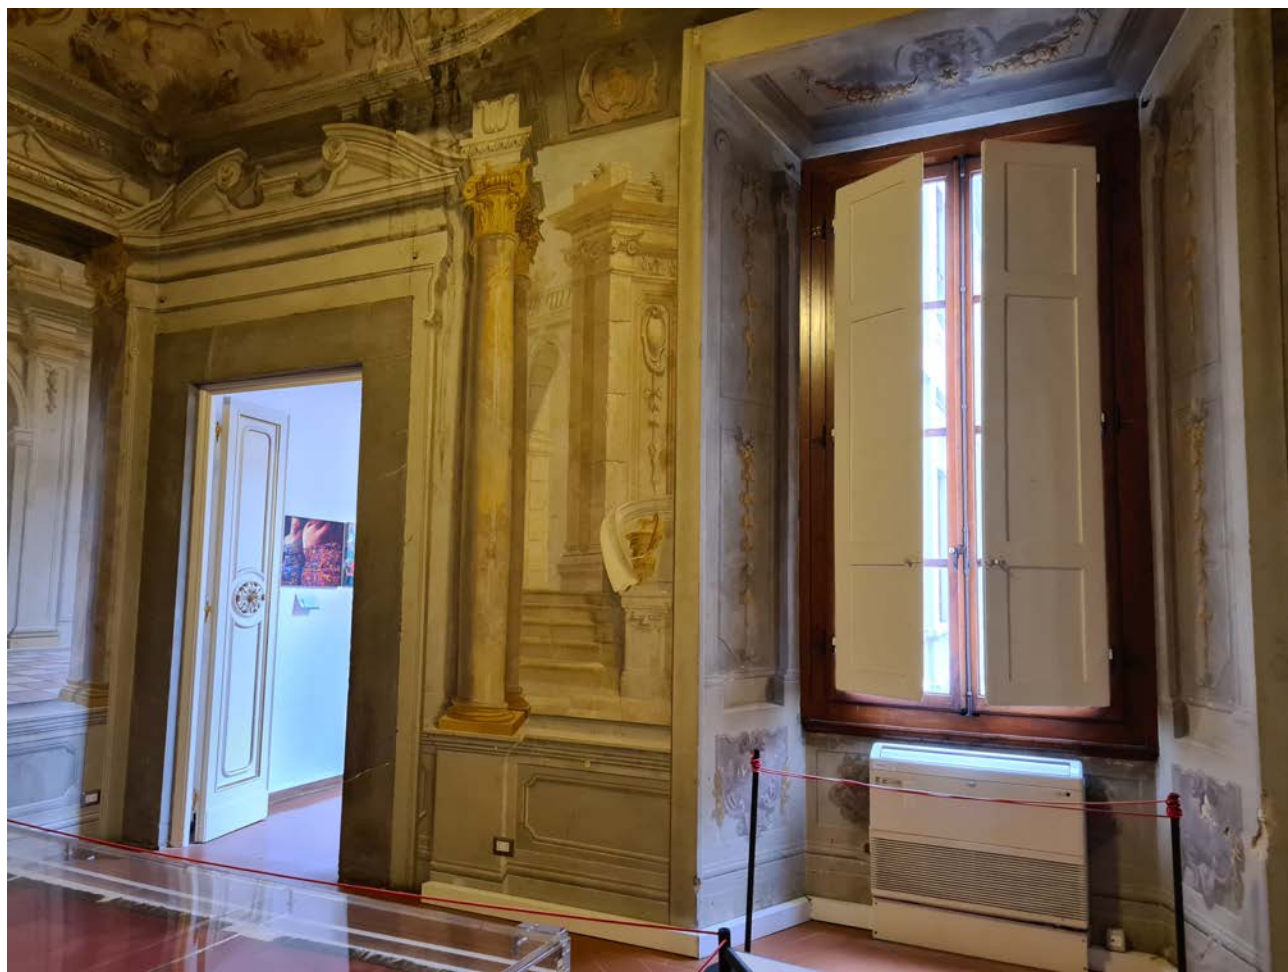
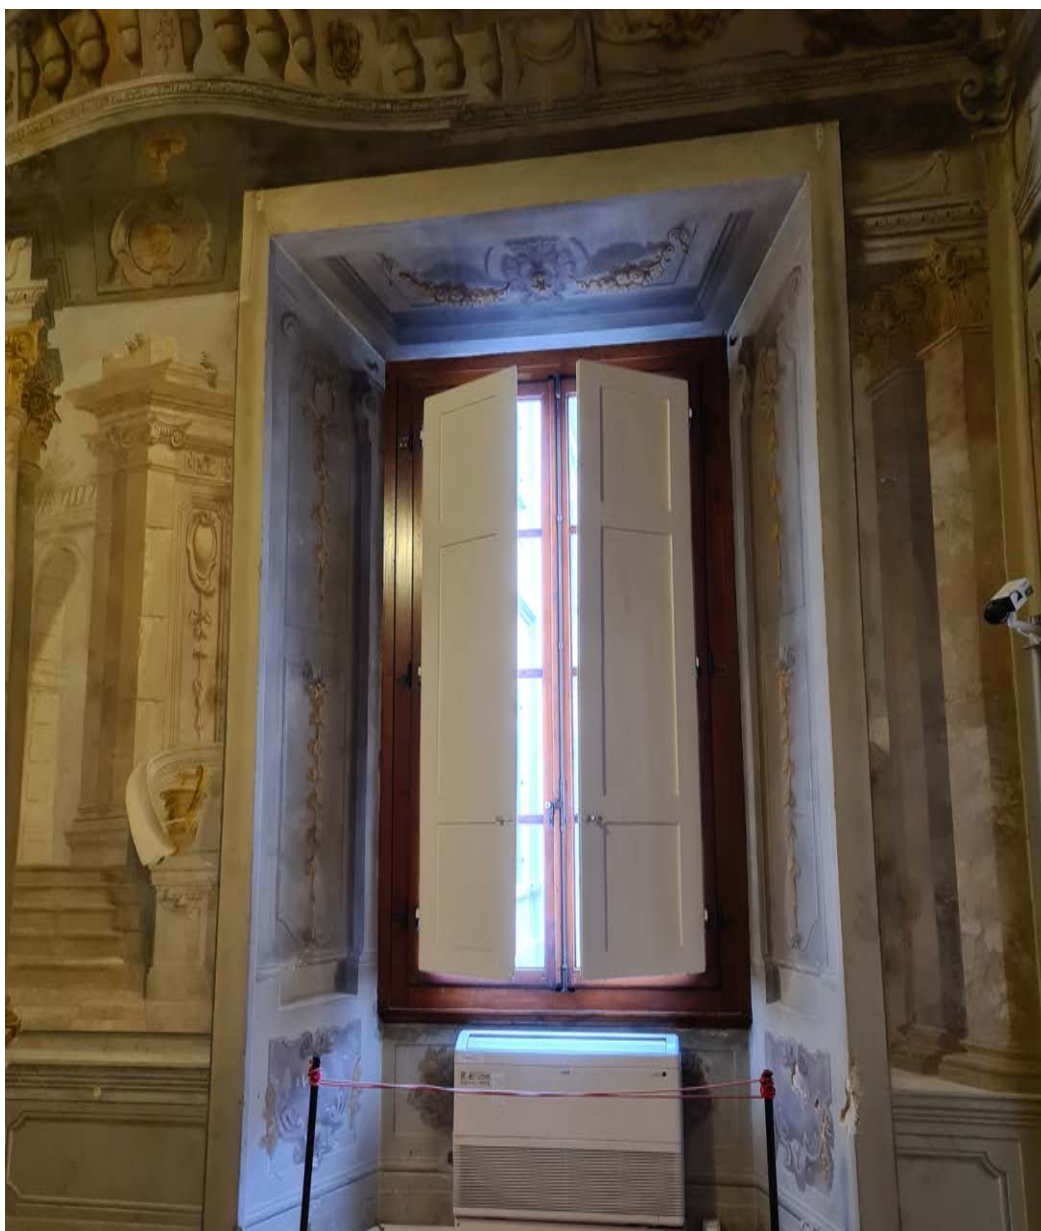
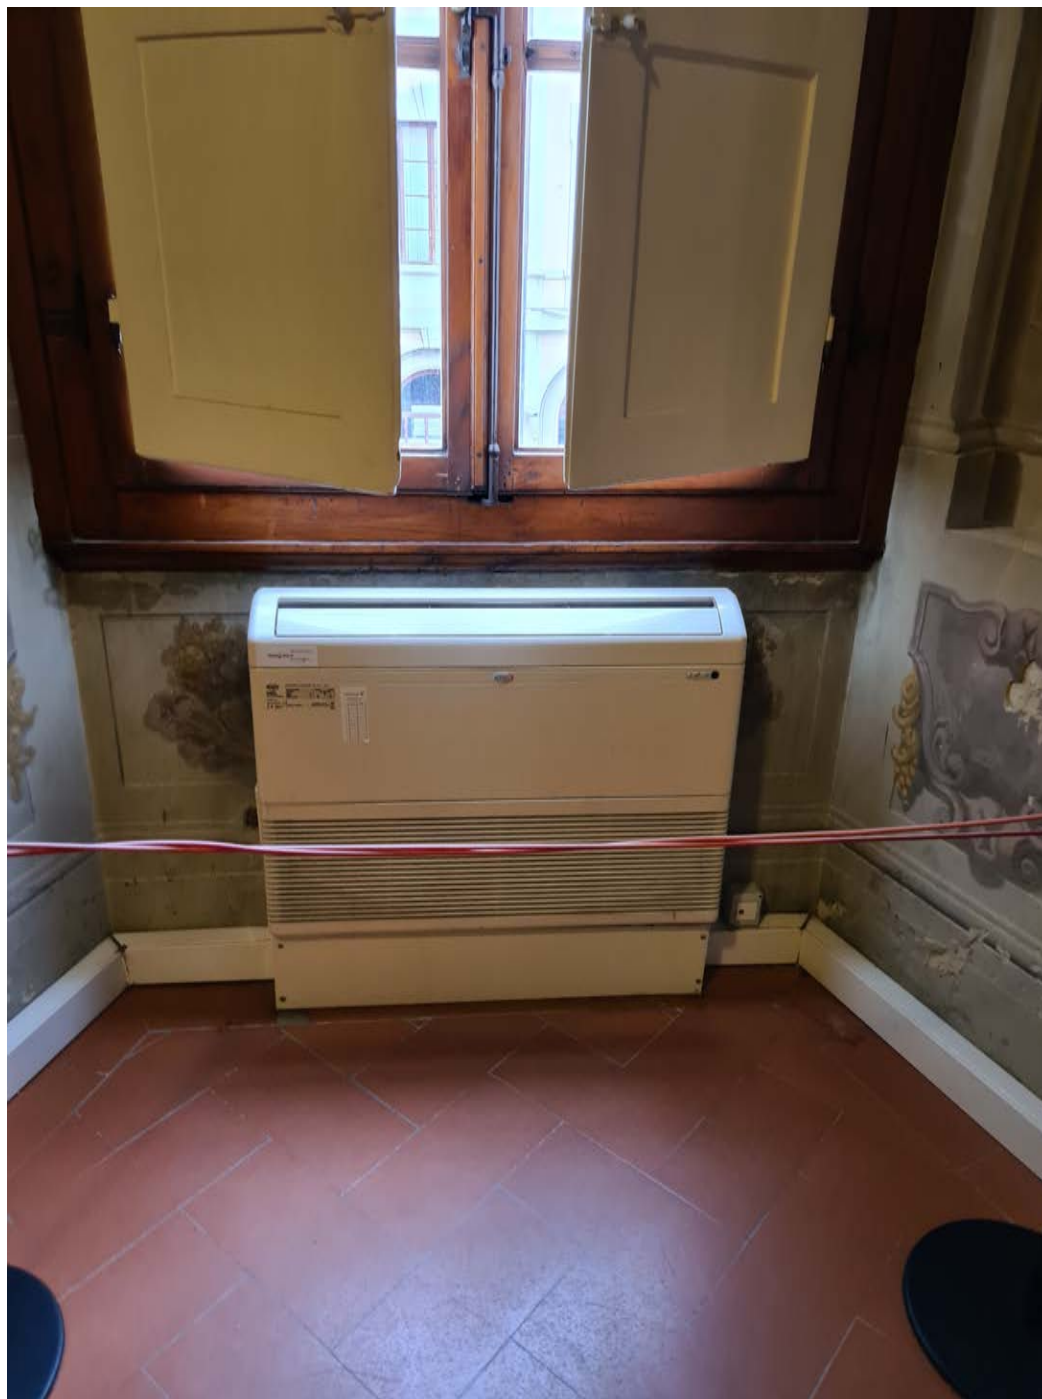
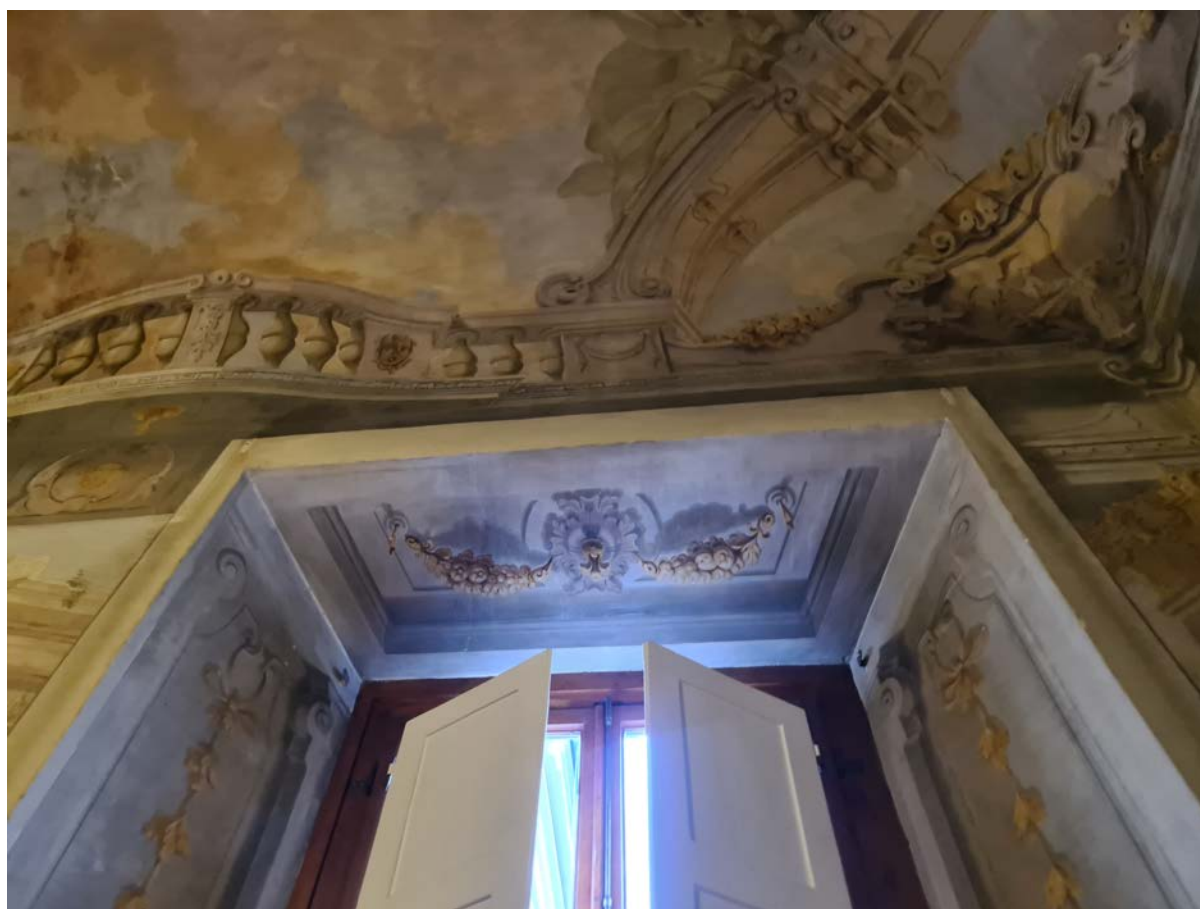
PARETE B

Sugli imbotti della finestra posta sulla parete B gli intonaci sono sfarinati in più punti e sono in avanzato stato di distacco. Per tale motivo è stata interdetta la zona antistante la suddetta imbotte al fine di evitare la perdita di porzioni di intonaco.
