# **PROGETTO DI RESTAURO DELLE PITTURE MURALI DELLA STANZA DENOMINATA PAN 02-13 DI PALAZZO PANCIATICHI**

In vista della prosecuzione delle attività formative per il restauro di superfici decorate ed elementi di pregio posti nelle sedi del CRT, considerando la convenzione stipulata il 4/12/2024 con il Consiglio Regionale della Toscana, si reputa necessario l'intervento all'interno della stanza denominata PAN 02-013.

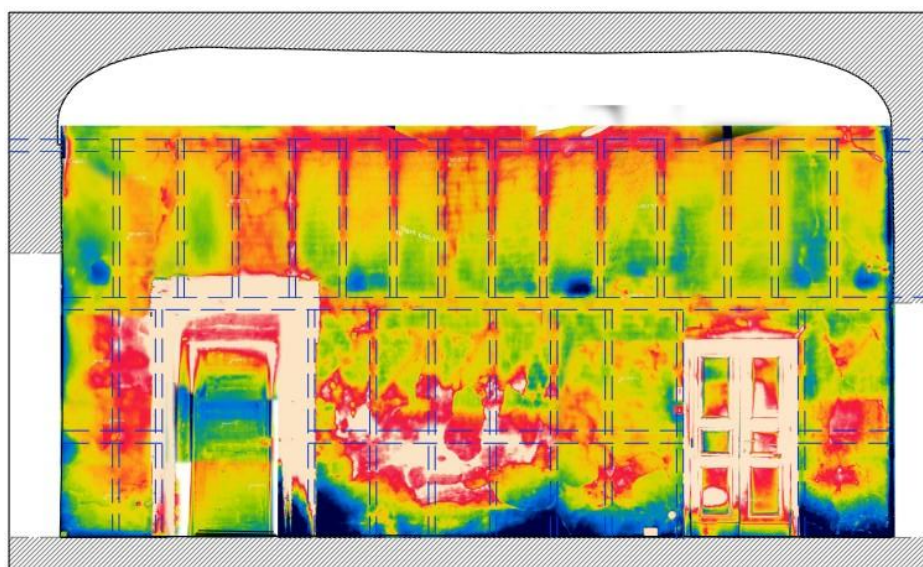
*Immagine 1*

Dalle termografie svolte si nota inoltre la differenziazione del supporto il quale risulta, nella parete d'ingresso, con una struttura in legno come visibile nell'immagine 1.

TERMOGRAFIA PARETE A

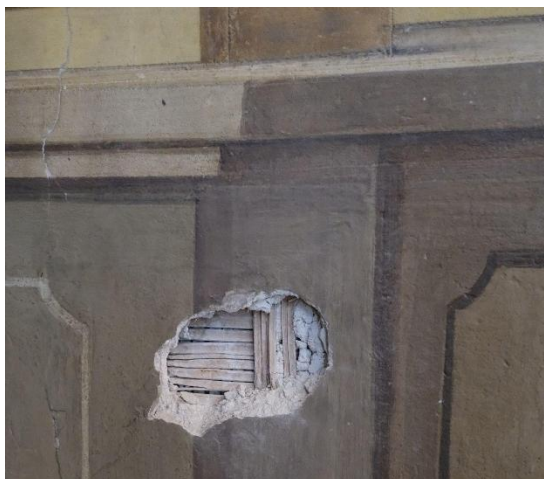
Diffuse sulla superficie sono presenti esfoliazioni e polverizzazione della pellicola pittorica che hanno dato luogo a micro lacune e quindi perdita di colore.

*Lacune*

L'integrazione pittorica delle lacune e microlesioni del testo pittorico verrà eseguita mediante sovrapposizione di più velature sensibilizzate alle cromie originali utilizzando pigmenti minerali puri (terre, ossidi) molto diluiti, legati con caseinato d'ammonio, al fine di ottenere un valore cromatico unitario. Nel caso in cui fosse possibile la riconducibilità del disegno si provvederà alla reintegrazione con il metodo della selezione cromatica. Per quanto riguarda le macrolacune di motivi decorativi, ove possibile e sempre secondo le indicazioni impartite dalla D.L., si potrà riprodurre il disegno originale tramite la trasposizione della stessa tramite la tecnica dello spolvero.

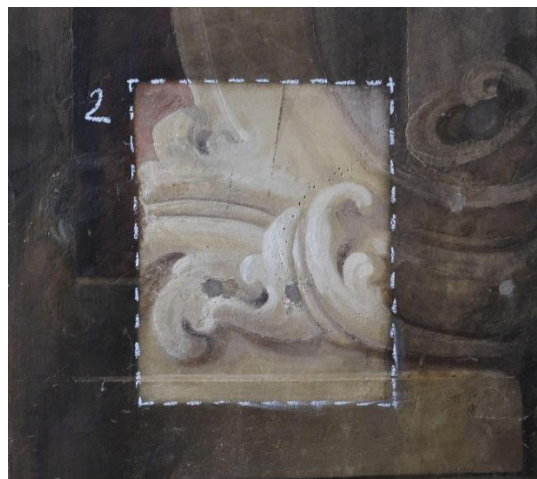
*Depositi coerenti – prova di pulitura*

Dopo una generale spolveratura a secco con spazzola o pennello si prevede di rimuovere il nero fumo e il particellato solido mediante tamponamento della superficie con spugne naturali imbevute d'acqua demineralizzata eventualmente con l'aggiunta di prodotti tensioattivi in piccola concentrazione (0,2%) previa applicazione di carta giapponese di grammatura idonea.

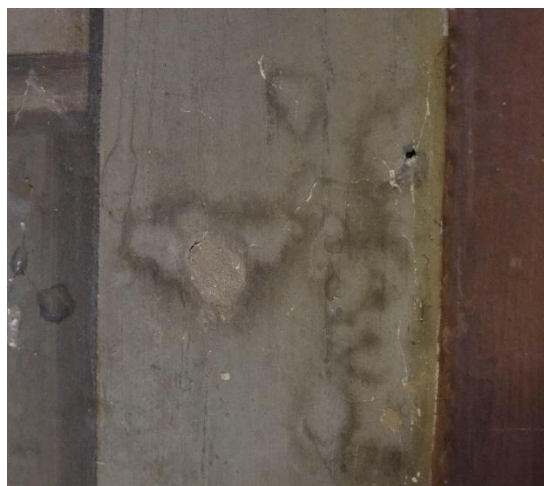
Sulla parete con le finestre (parete C) si notano percolazioni, dovute probabilmente al poco isolamento delle finestre. In tali parti è possibile riscontrare inoltre attacco biologico e presenza di sali solubili e insolubili dovuti entrambi alla presenza di umidità.

*Macchie dovute alla presenza di acqua*

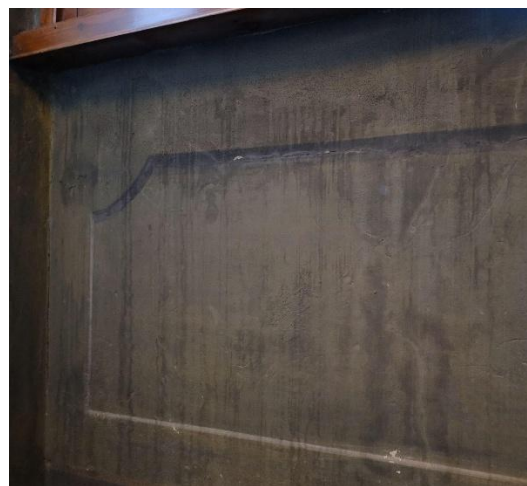
*Colature da infiltrazione*

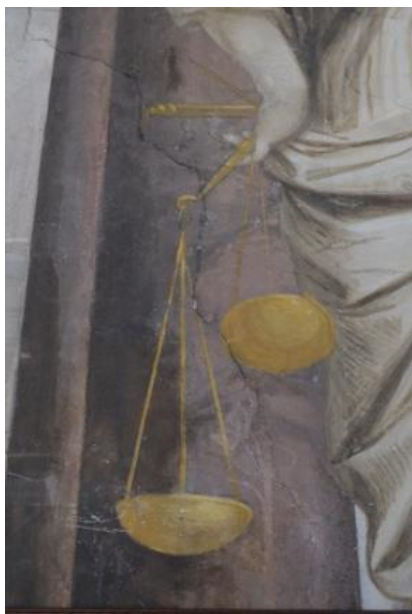
È infatti possibile notare numerose fessurazioni (immagine 2) che interessano gran parte della superficie, esfoliazioni della pellicola pittorica e numerosi distacchi dell'intonaco. Tali distacchi saranno successivamente constatati tramite noccatura della superficie anche nelle parti alte, alle quali al momento è impossibile accedere.

*Fratture e fessurazioni*

Previo un'attenta e puntuale bonifica volta ad eliminare eventuali tasselli staffe chiodi o altri elementi estranei alla pittura e alla rimozione di stuccature eseguite a gesso o malta cementizia verranno eseguite stuccature delle microlesioni e delle lacune mediante l'uso di malta di grassello di calce stagionata e sabbia di fiume lavata e setacciata priva di Sali di varie colorazioni e granulometria.

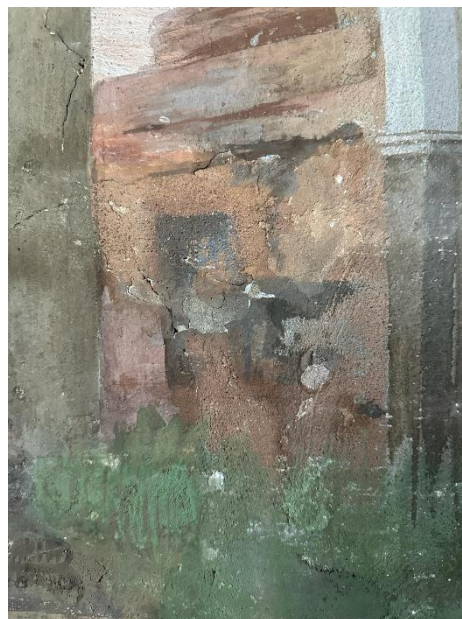
*Abrasioni ed efflorescenze saline*

Nelle zone in cui è presente il fenomeno di solfatazioni si interverrà applicando a pennello o con l'ausilio di piccole spatole di resine scambiatrici di ioni di tipo anionico per eliminare le patine biancastre previa applicazione di carta giapponese di grammatura appropriata. Dopo averle fatte agire per il tempo necessario, a seconda del tipo e dell'entità dei depositi di Sali si procederà alla rimozione.

In alternativa, laddove non ci fossero problematiche legate ai lunghi tempi di contatto, si opererà con impacchi di assorbimento svolti con Arbocel e Sepiolite, applicati intraponendo un foglio di carta giapponese e lasciati fino a quasi completa essiccazione. Questa tipologia di impacchi si applicherà più di una volta.

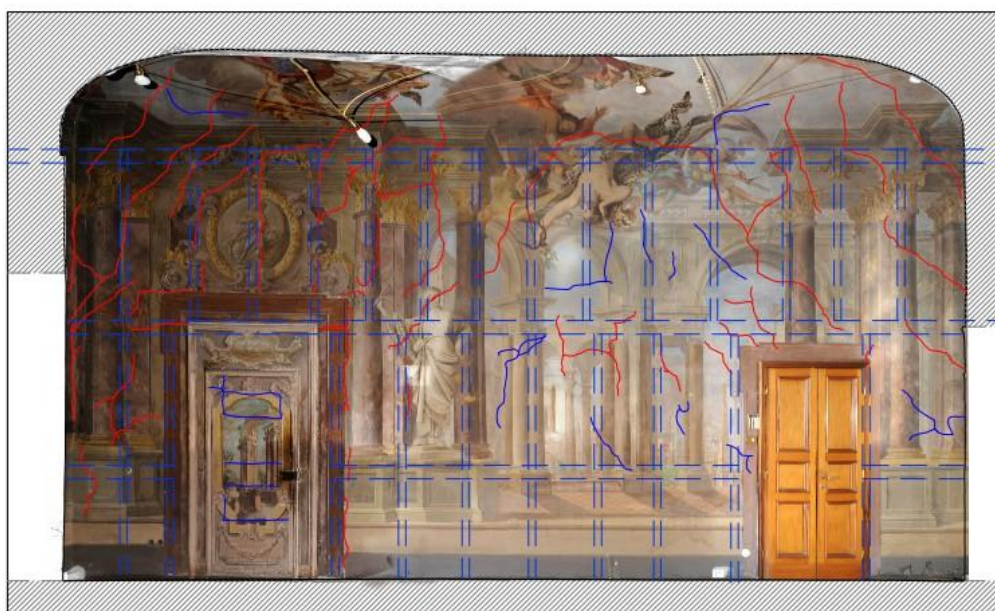
QUADRO FESSURATIVO PARETE A

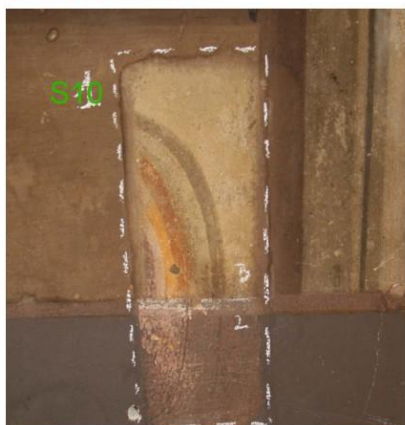
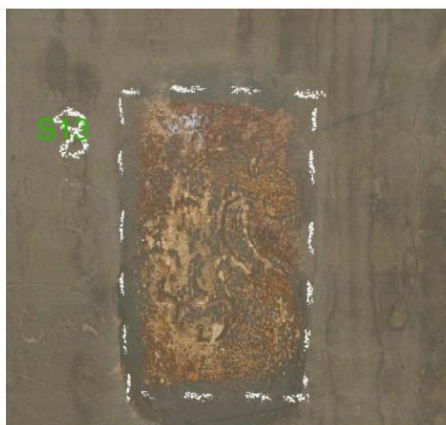
*Immagine 3.*

Durante la campagna di indagine precedentemente svolta sono stati eseguiti tasselli di descialbo in cui si sono notate delle decorazioni al di sotto di alcune ridipinture presenti soprattutto nel contorno delle finestre e nel basamento (immagine 3).

SAGGIO STRATIGRAFICO

Si deciderà quindi durante l'intervento se procedere al descialbo delle stesse, portando alla luce la decorazione precedente.

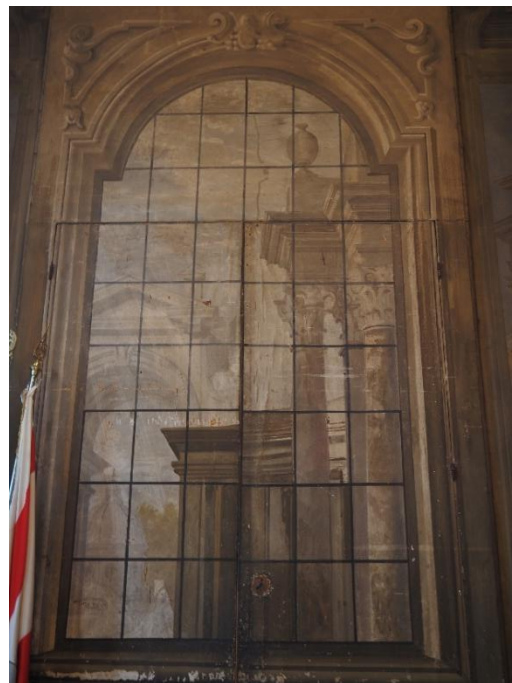
Il colore, come sulle pareti, non è materico, ma steso in modo molto diluito. Poiché dalle analisi chimiche è stata rilevata una particolare presenza di composti proteici, si può dedurre che la tempera utilizzata sia stata legata con collante di origine animale, anticamente associabile anche al tuorlo d'uovo. Tutte le porte hanno subito integrazioni in precedenti interventi di restauro a seguito del distacco della pellicola pittorica in alcune parti.

Tale intervento riguarderà la spolveratura con pennelli a setole morbide dell'intera superficie dipinta, operazione svolta dopo aver messo in sicurezza eventuali parti a rischio caduta. Il preconsolidamento sarà effettuato con Aquazol.

Successivamente si procederà con una pulitura a secco con gomme wishab di varia durezza, così da rimuovere i depositi coerenti alla superficie.

L'intervento proseguirà poi con la stuccatura delle lacune con Balsite successivamente ritoccata a neutro.
